第二期现场巡检工作报告

2ND SITE INSPECTION REPORT · 2026.05.08

上海市浦东新区

墙体施工完毕 · 水电准备

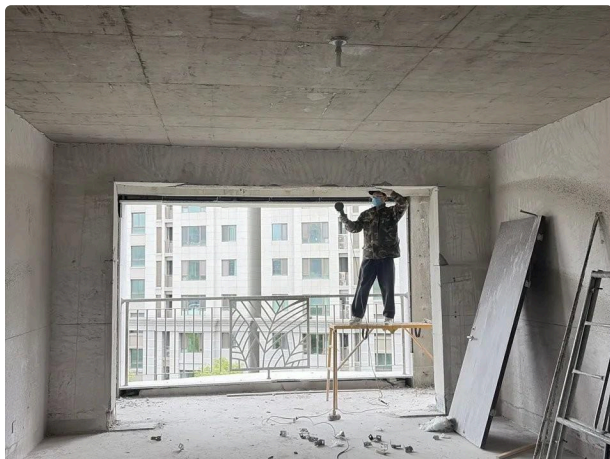
01 阳台高处作业无安全防护

工人在无任何防护情况下进行高处作业,存在坠落风险。请立即设置防护围挡,工人应佩戴安全绳。

客厅阳台 · 无防护高处作业

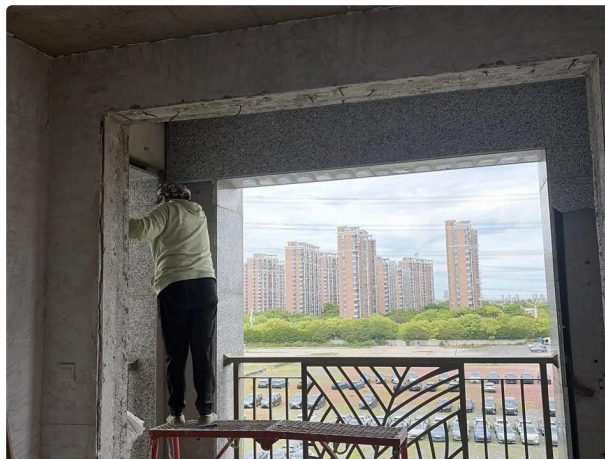
次卧阳台 · 无防护高处作业

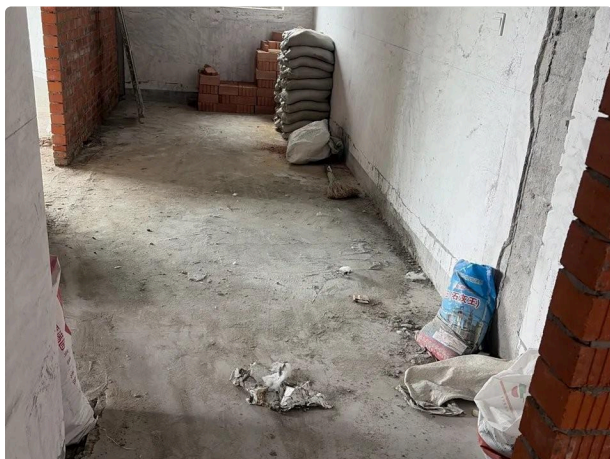
03 现场垃圾堆放凌乱

多个区域建筑垃圾散落,材料未分区整齐码放。建议限期清运,材料分区整齐码放。

主卧衣帽间 · 垃圾凌乱

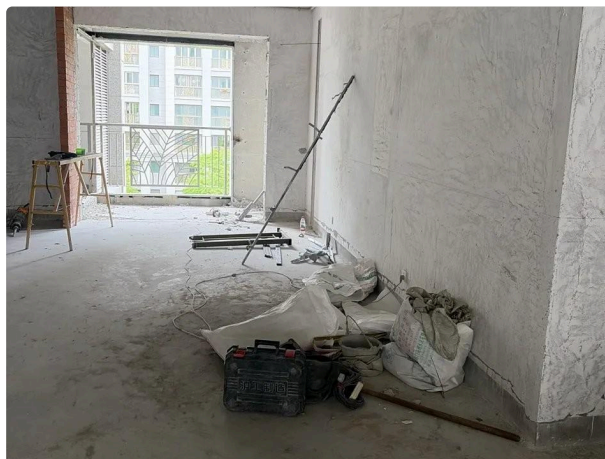
客厅 · 垃圾散落

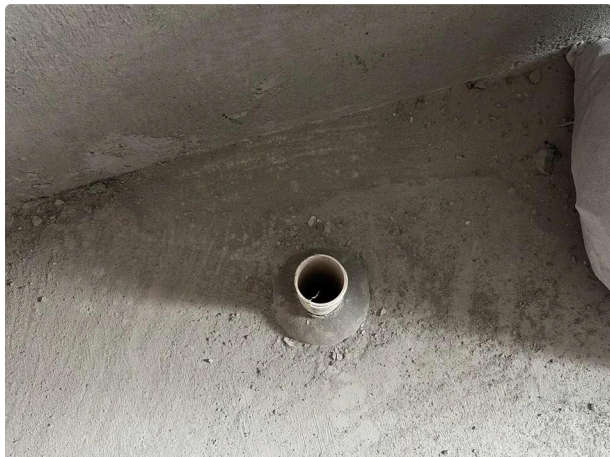
04 下水管口裸露及破损未封堵

全屋下水管口未封堵,部分管口已破损,建筑垃圾易落入堵塞管道。建议用管塞对所有下水口加以保护。

下水管口裸露

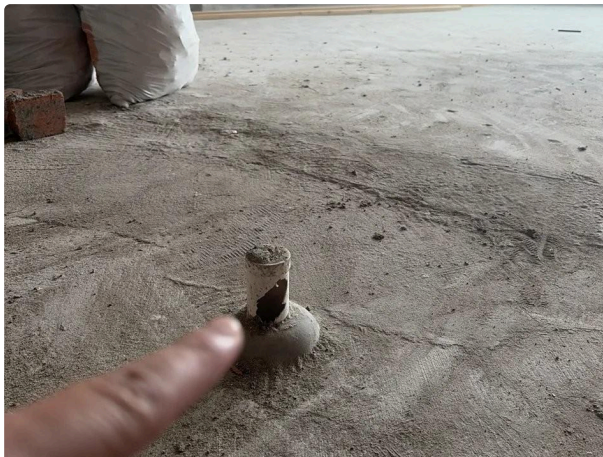
下水管破损未封堵

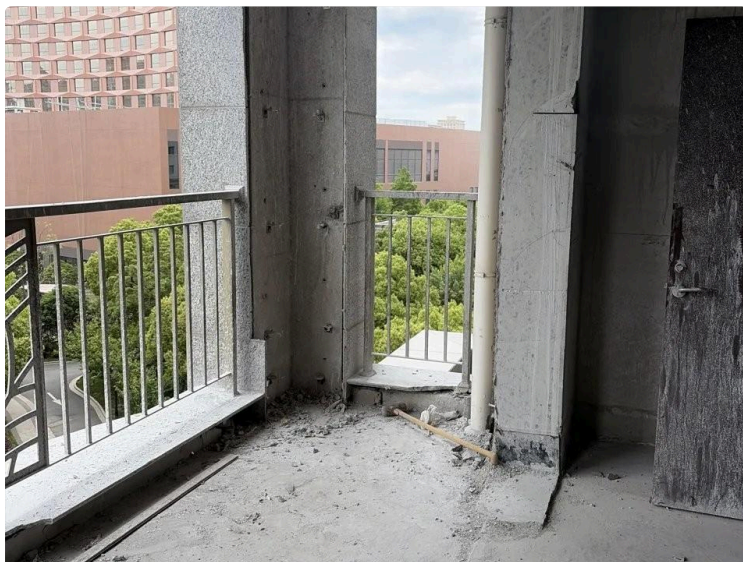
05 门窗拆除后未做防雨防护

部分阳台门窗已拆除,洞口未做临时防护。当前进入雨季,雨水易飘入,影响后续木作材料。建议尽快用彩条布或防水膜做临时封堵。

北侧阳台·门窗拆除后裸露

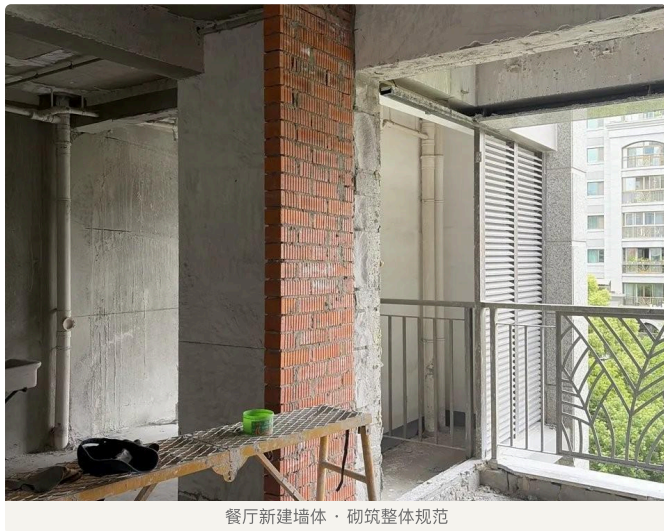
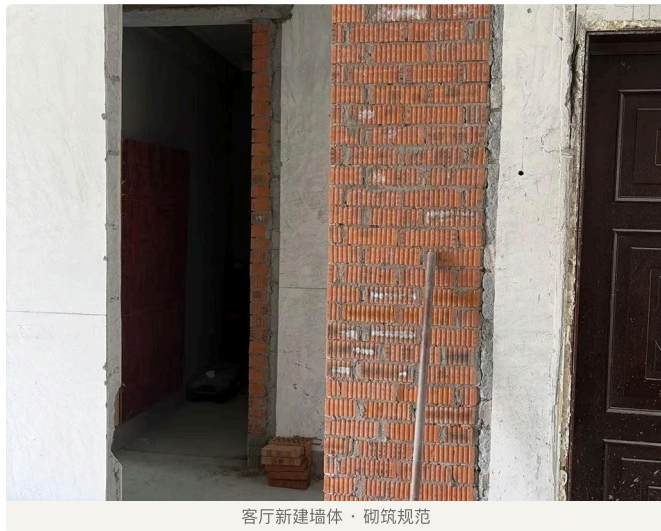
① 砌体墙砌筑

✓合格

灰浆饱满,搭接整齐,上下错缝,棱角齐整。新建墙体整体规范。

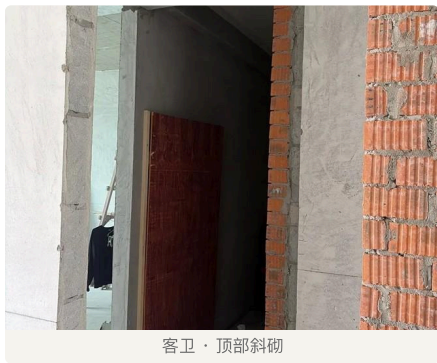
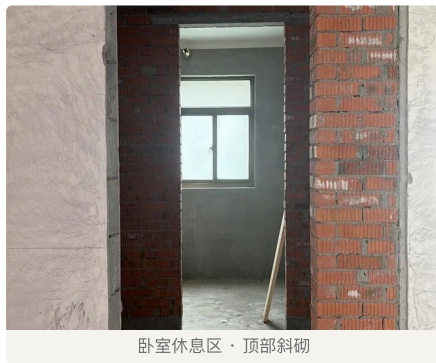
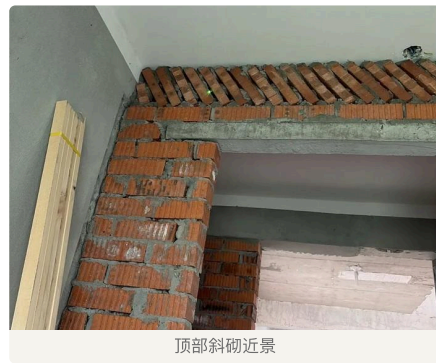
② 墙体顶部斜砌

✓合格

各墙体顶部均已按规范做斜砌处理,顶部结合严密,可有效防止后期顶部开裂。

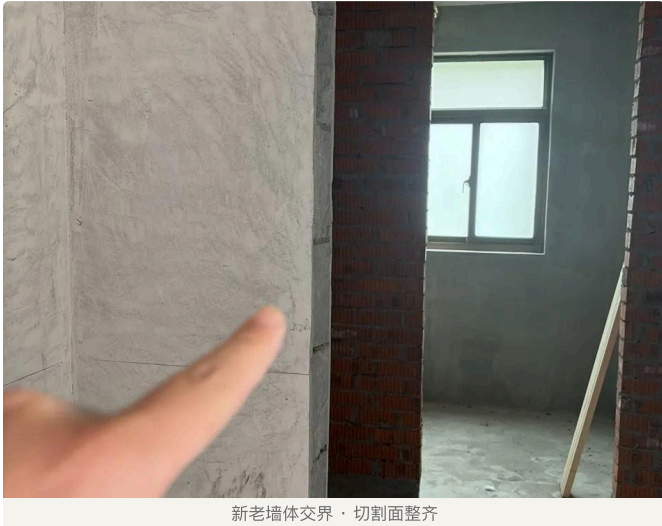
③ 拉结筋(植筋)

新老墙体交界处使用切割机切割,界面整齐规范。施工方有过程植筋照片存档,拉结筋已按规范植入。

新老墙体交界·切割面整齐

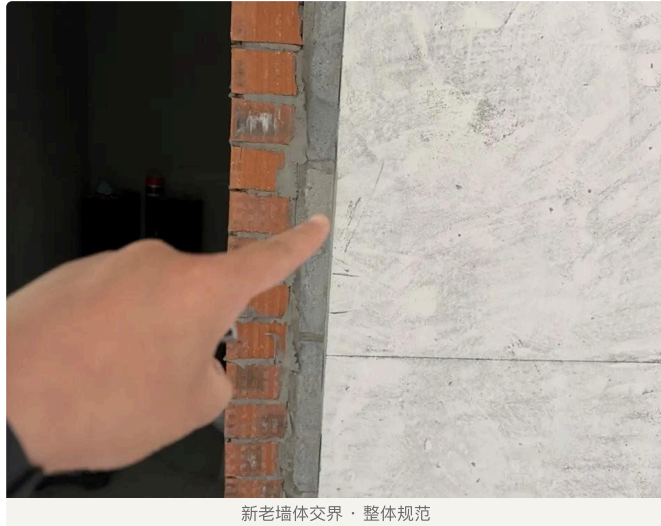
新老墙体交界·整体规范

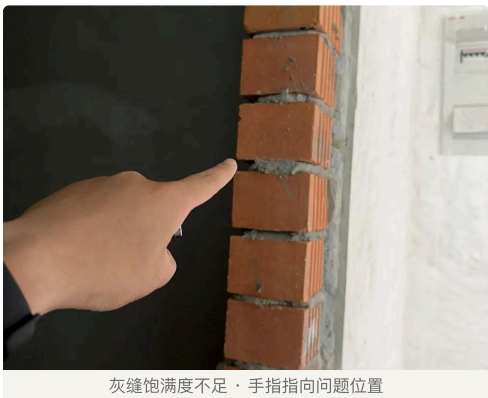
④ 灰缝饱满度

△待整改

水平缝饱满度 $\geq 80\%$,但部分竖向灰缝饱满度不足。建议在抹灰施工前完成补勾缝处理,以防后期墙面开裂。

灰缝饱满度不足·手指指向问题位置

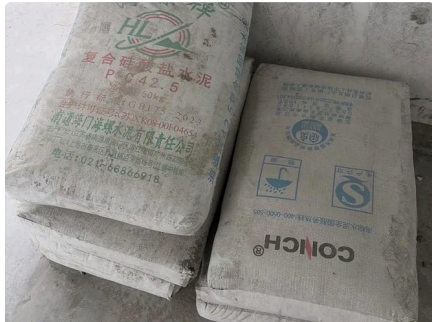
水泥·海螺牌+蝶华牌 P.C 42.5

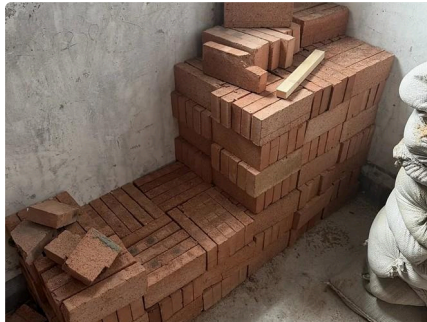
红砖·外观良好 数量充足

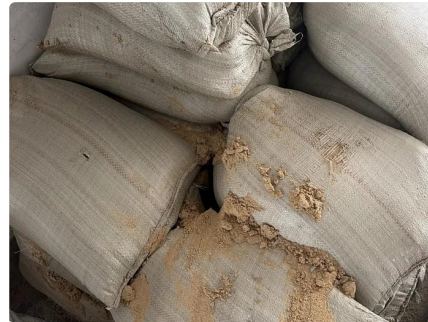
黄沙·数量充足 一袋破损
